**RESTOS DE LA MURALLA MEDIEVAL DE MEDELLÍN:
*PUERTA DE LA VILLA O DE LA FERIA.***

**Proyecto de rescate del aspecto original del único torreón existente
de la Puerta de la Villa, como parte fundamental de la muralla medieval defensiva.**

Tomás García Muñoz
Cronista Oficial de la Villa de Medellín
Medellín, 2 de diciembre de 2020

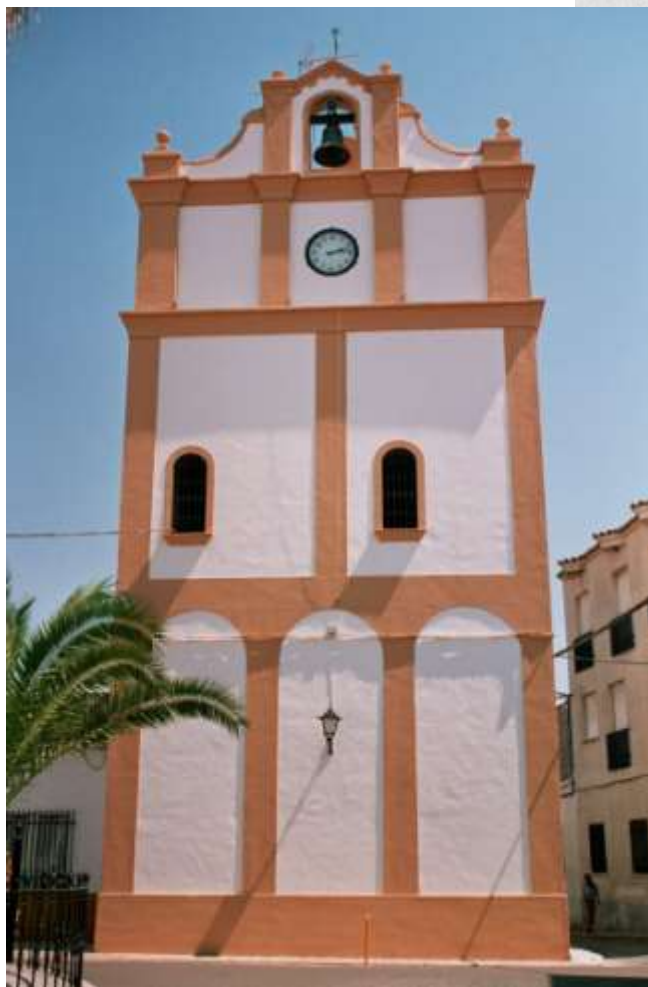
Fig. 5 La Torre, en la última década del s. XX

A finales de la década de los 80 o a comienzos de la de los 90, del siglo XX, se abrieron dos ventanales –anteriormente tapiados– que posiblemente correspondieran a puertas para cruzar por encima, o –menos probable–, por el interior del arco de la puerta desde una torre hasta la otra.

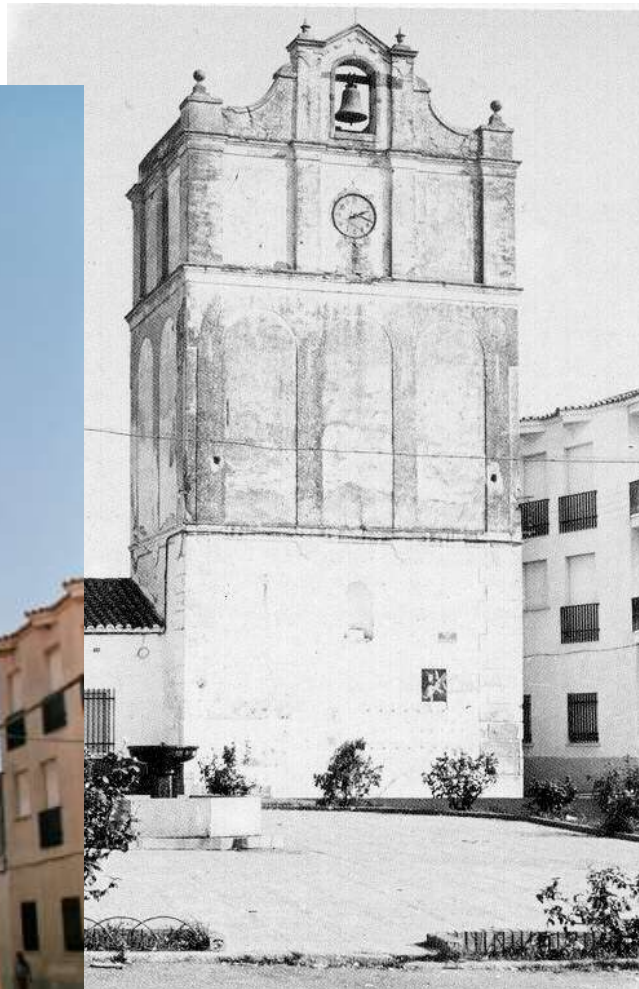
Fig. 4. La Torre del Reloj en los años 70 del siglo XX. En la parte superior del primer cuerpo, puede verse la hornacina a la que se ha hecho referencia

En la década de los 70, del siglo XX, se descubrió una hornacina en la parte central superior del primer cuerpo de la torre, y que en los años anteriores había estado tapiada. Creemos que ese es el lugar donde se alojó la imagen de la Virgen de la Victoria¹³, una vez que se derribó el arco donde estaba colocada. (Cfr. Fig. 4)

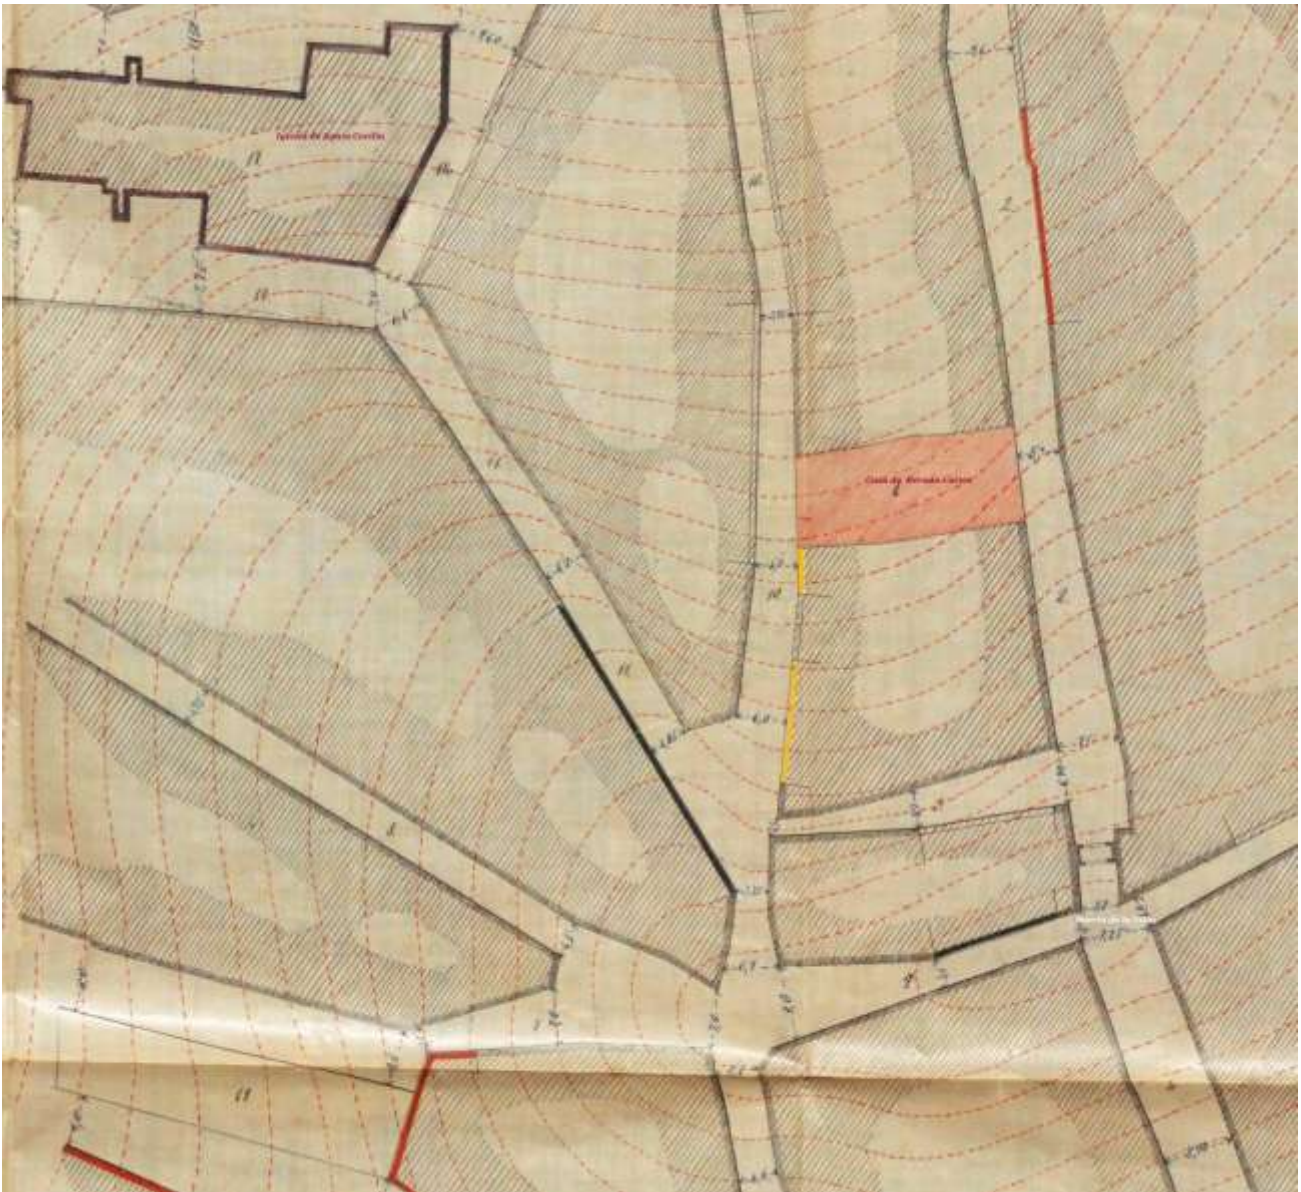
Fig. 6. Detalle del “**PLANO de la zona que circunda la casa de Hernán Cortés en MEDELLÍN**”, hoja número 2. Firmado en Badajoz, 14 de Octubre de 1868, por el Arquitecto de la Provincia, D. Francisco de Morales Hernández. En el mismo puede observarse: la parroquia de Santa Cecilia, la Casa de Hernán Cortés y la planta de la Puerta de la Villa.

En el Anexo I (Fig. 6) presentamos la planta de la Puerta de la Villa, según un plano detallado de la zona circundante a la Casa de Hernán Cortés, levantado en 1868.
