# INFORME

## CONVENTO DE RELIGIOSOS DE SAN FRANCISCO.

**Proyecto de rescate de  
elementos arquitectónicos singulares que pertenecieron a este convento.**

**Tomás García Muñoz**  
*Cronista Oficial de la Villa de Medellín*  
Medellín, 10 de abril 2023

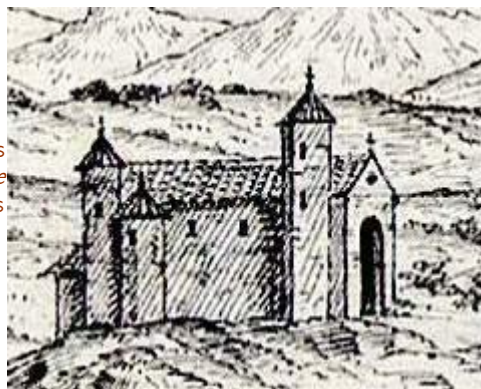
Única imagen existente del Convento de religiosos franciscanos. Detalle de la *"Vista del campo de batalla de Medellín"*, apunte del natural levantado por el ingeniero francés Berlier (1809), con motivo de la Batalla de Medellín.

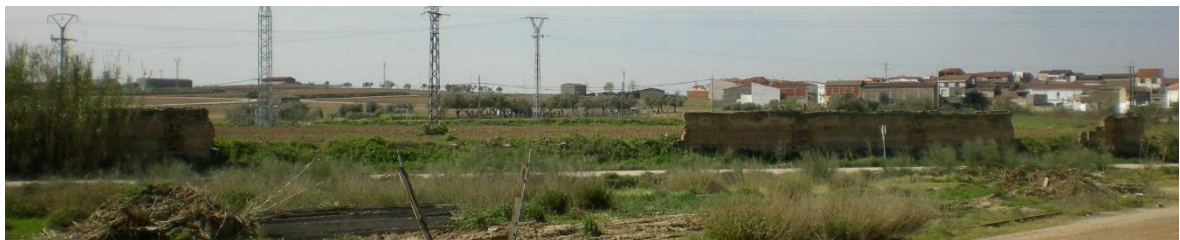
Fig. 1. Lienzos de tapiales del muro perimetral del espacio ocupado por el Convento de S. Francisco.

Siguiendo la actual calle Diputación Provincial, en lo que hoy es la salida de Medellín hacia Don Benito, a escasos doscientos metros de la última edificación actual, todavía pueden apreciarse amplios lienzos de los restos de los tapiales perimetrales de la huerta que rodeaba el convento. Una parte del espacio correspondiente a esa huerta aparece, desde hace varias décadas, nivelado en bancales con objeto de facilitar el cultivo de regadío a que se dedica en la actualidad esta zona de Medellín.

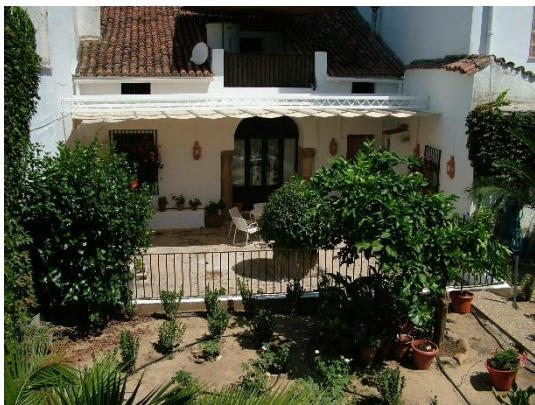
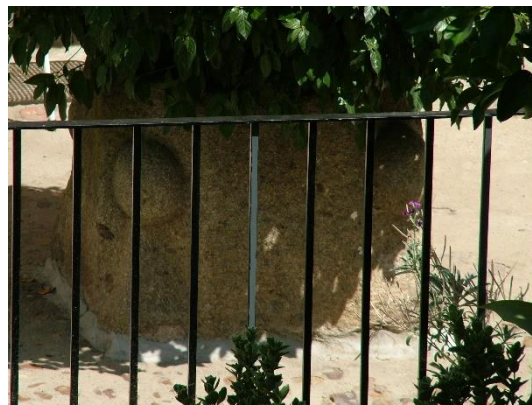
Fotografías 2 y 3. Brocal del pozo de la casa de Cortés, y que estuvo después en el Convento de San Francisco

También se sabe que los franciscanos trasladaron hasta ese convento el brocal del pozo de granito, tallado y de una sola pieza, que había en el patio de la casa de Hernán Cortés en Medellín, cuando ésta se deshabitó y amenazaba ruina y posteriormente fue llevado a Don Benito.<sup>7</sup>

<sup>7</sup> Hace diez años, se ha constatado a través de fotografías la existencia del citado brocal, convertido en maceta, en el número 22 de la calle D<sup>a</sup>. Consuelo Torre, antes C. Palacios.

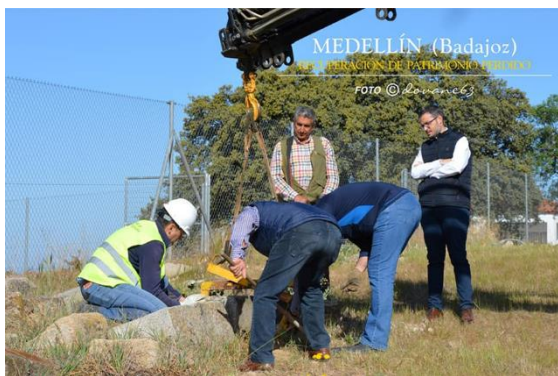
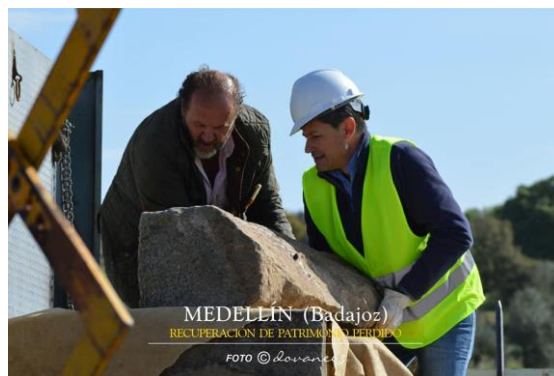
Recogiendo restos arquitectónicos en Campanario (1 y 5 de abril de 2023)

Finalmente, el alcalde D. Valentín Pozo Torres ha organizado, junto con el personal técnico de la Dirección General de Bibliotecas, Archivos y Patrimonio Cultural, trabajadores del Ayuntamiento, un camionero de la localidad y un colaborador de la Asociación Histórica Metelinense el traslado de más de 80 piezas arquitectónicas desde la finca de Campanario hasta la citada parcela municipal de ese destruido convento. Estos trabajos se llevaron a cabo en la mañana, del sábado 1 de abril y en la tarde, del miércoles Santo, de esta pasada Semana Santa de 2023.

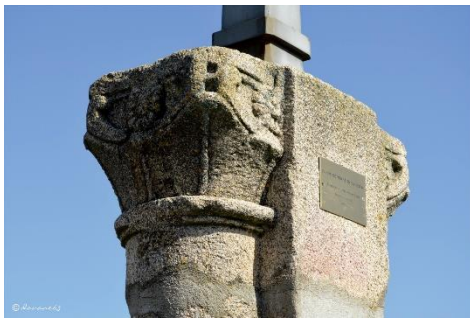
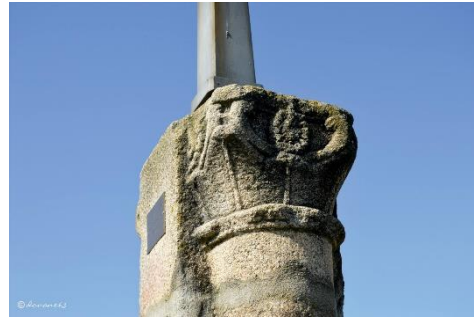
Columnas reutilizadas como jalones o hitos del camino de la ermita de Ntra. Señora de las Cruces. (Don Benito).

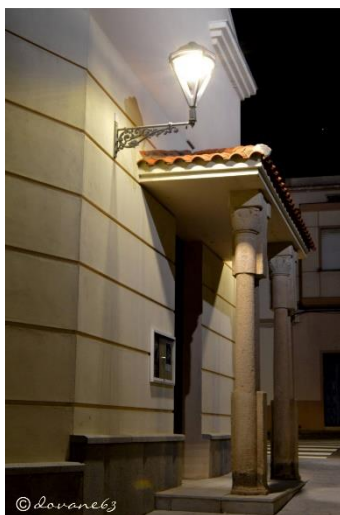
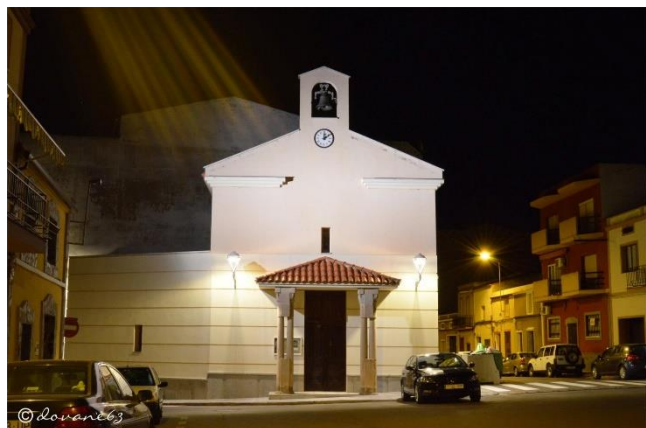
Columnas que adornan el porticado principal de la ermita de San Isidro. (Don Benito).
